TEKNİK BÜLTEN-A

EVIA
05.05.23

Model: EA-4108

Konu: Kablo bağlantı noktaları

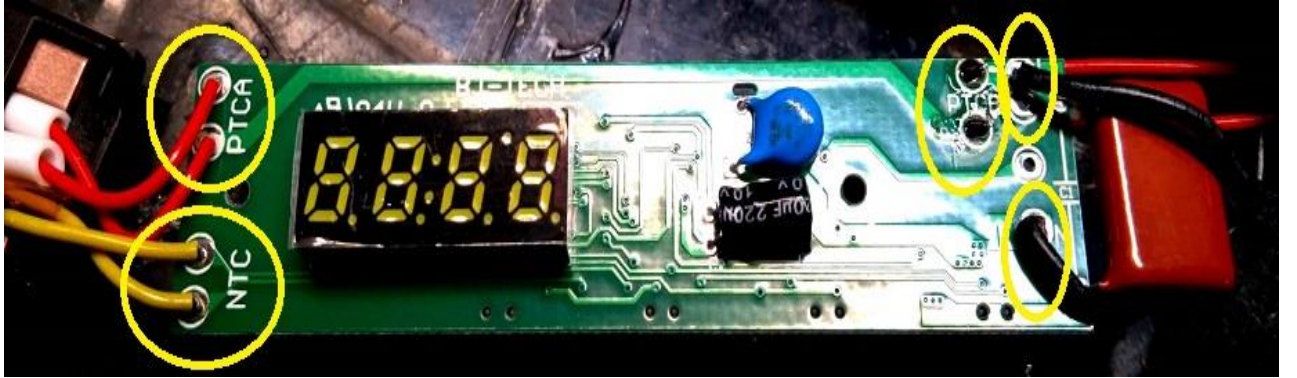
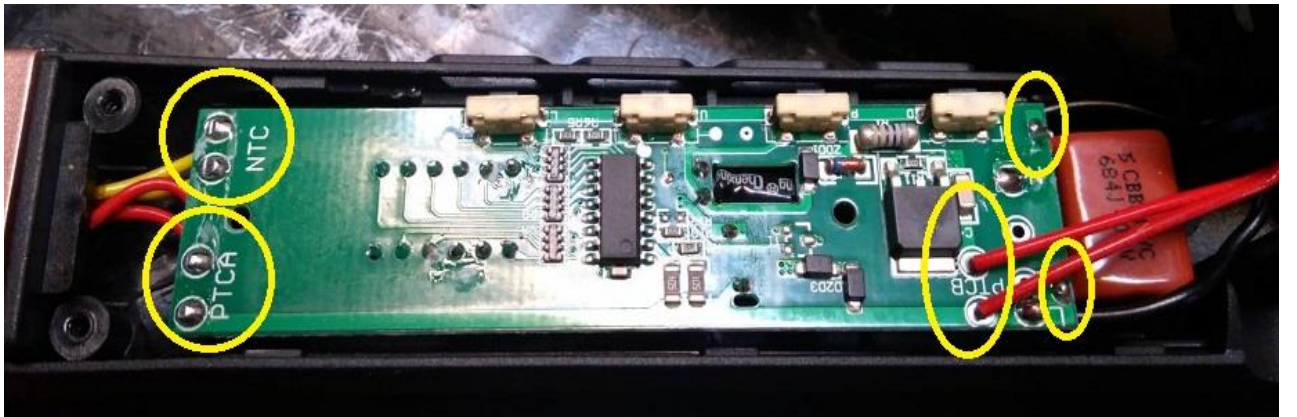
Kablo bağlantı noktaları

Rezistans + Ntc + AC kablo bağlantı uçları söküldüğünde, Doğru noktalara bağlamak için.

Devre üzerinde bulunan işaretli noktalar, PCB üzerine lehimlenecek kablo uçlarıdır
