TEKNİK BÜLTEN-A

Goldmaster
04.05.23

Model: BY-5300

Konu: Su kaynatmıyor, çok geç kaynatıyor

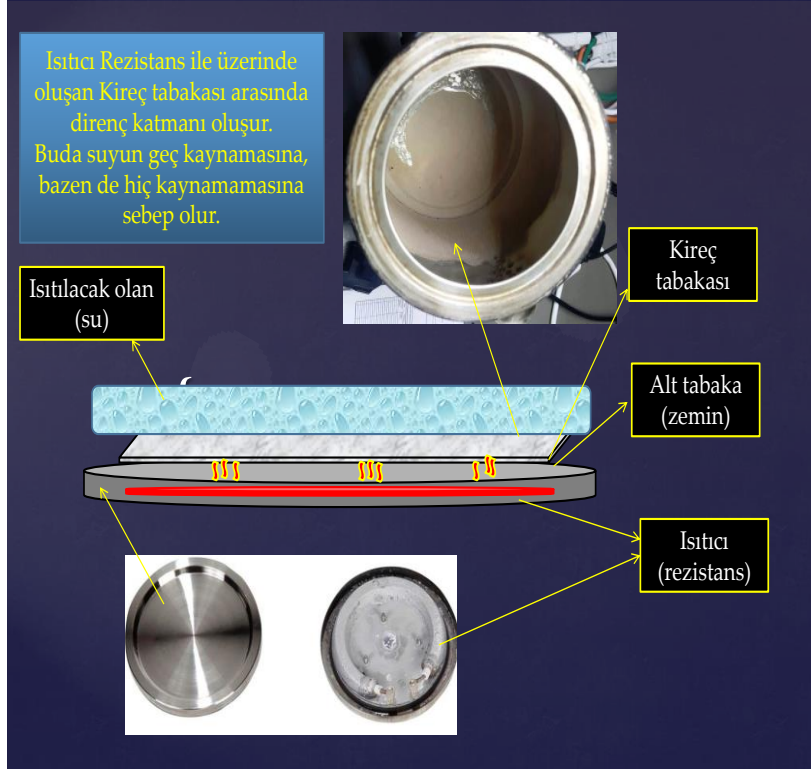
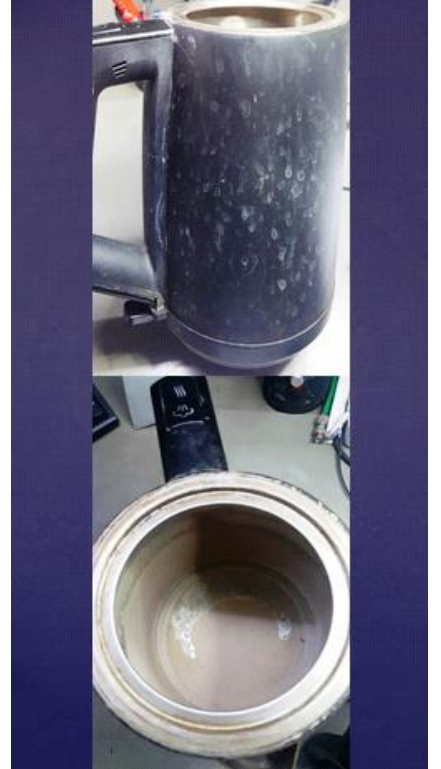
Ürün kullanım kusuru

Ürün iç tabakası yoğun kireç ile kaplanmış

Şu iyi bilinmelidir ki, Yoğun kireç tabakası, su ile ısıtıcı rezistans ile arasında kaldığından dolayı direnç oluşturur, bu durumda ise rezistans normalinden çok daha fazla çalışarak ısınır ve suyu çok geç kaynatmaya başlar hatta bazen hiç kaynama durumuna dahi gelmez, hatalı çalışır. Böyle durumlarda ürün garanti kapsamı dışı kalır ve ücret çıkartılır.

Ürün garanti kapsamında olsa dahi, Tüketici hatası (**Ürün kullanım kusuru**) olduğu tespit edildiğinde, ürün garanti kapsamı dışına çıkar. Sonraki süreç garantisiz olarak işleme devam edilir.

Ürün aşırı derecede su kirecine maruz kalmış ve iç hijyen temizliği tam anlamıyla yapılmamıştır.
